特別史跡

西都原古墳群

発掘調査・保存整備概要報告書 (XI)

宮崎県教育委員会

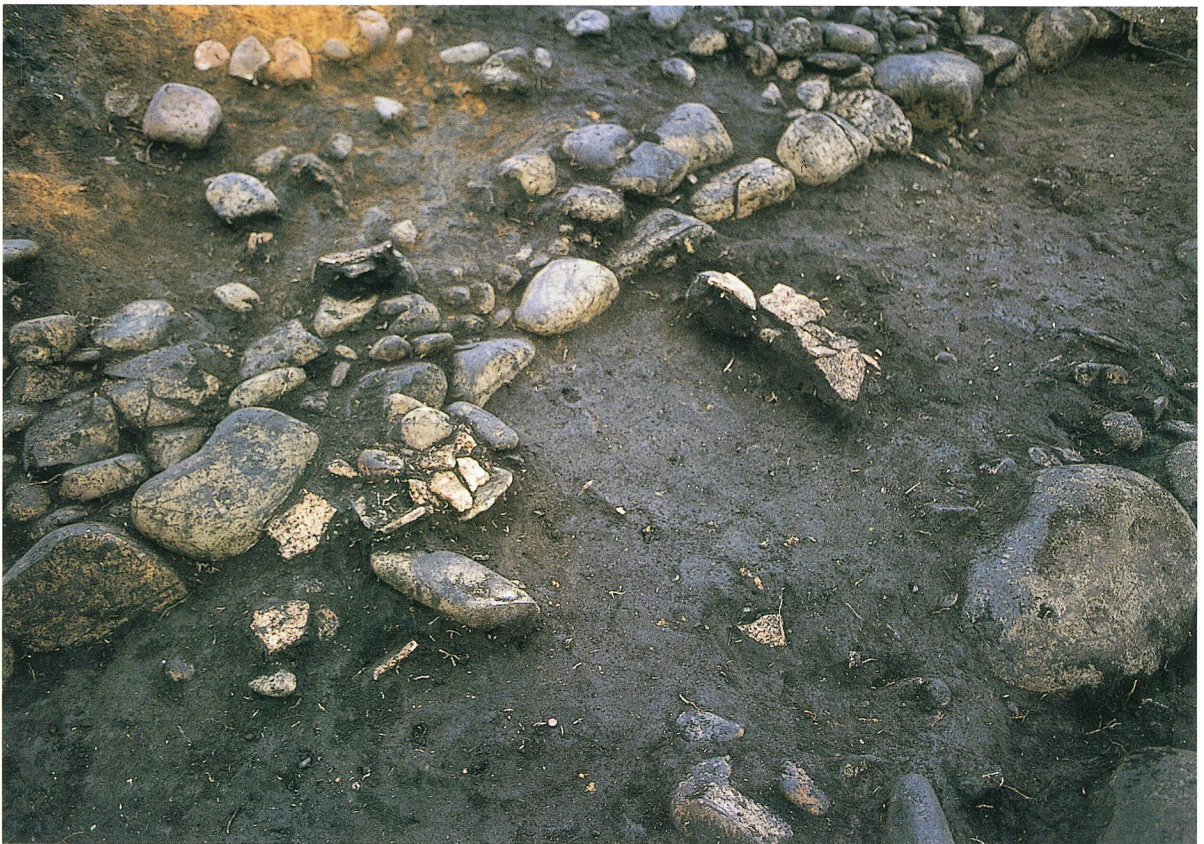
同上 墳丘1段目土器出土状況（東から）

調査の結果、北側隅角と後円部南西のトレンチで良好な葺石の保存状況を確認した。北側隅角の最下段斜面から周溝では、1個体以上に復元が可能な二重口縁の土師器壺の破片が集中的に出土した。壺の出土状況から見て、上位のテラス上に樹立していたと考えられる。また、2段目テラス上においても土師器壺の破片がまとまって出土した。

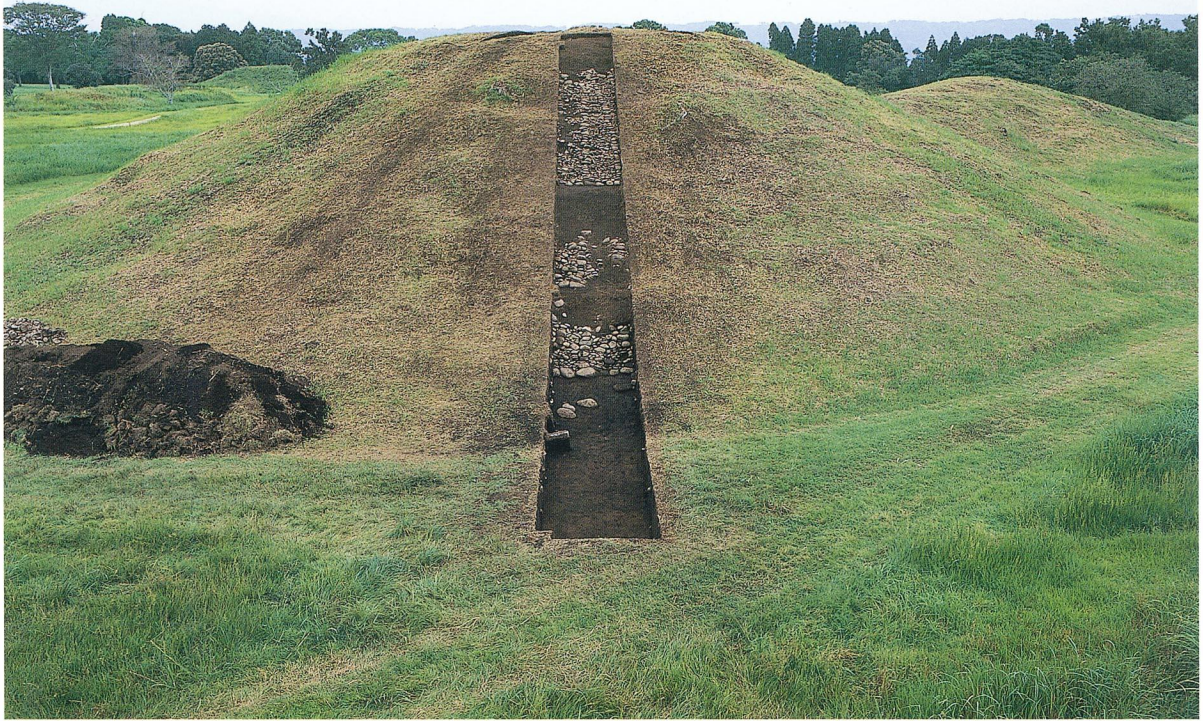
46号墳 後円部南西トレンチ（北東から）

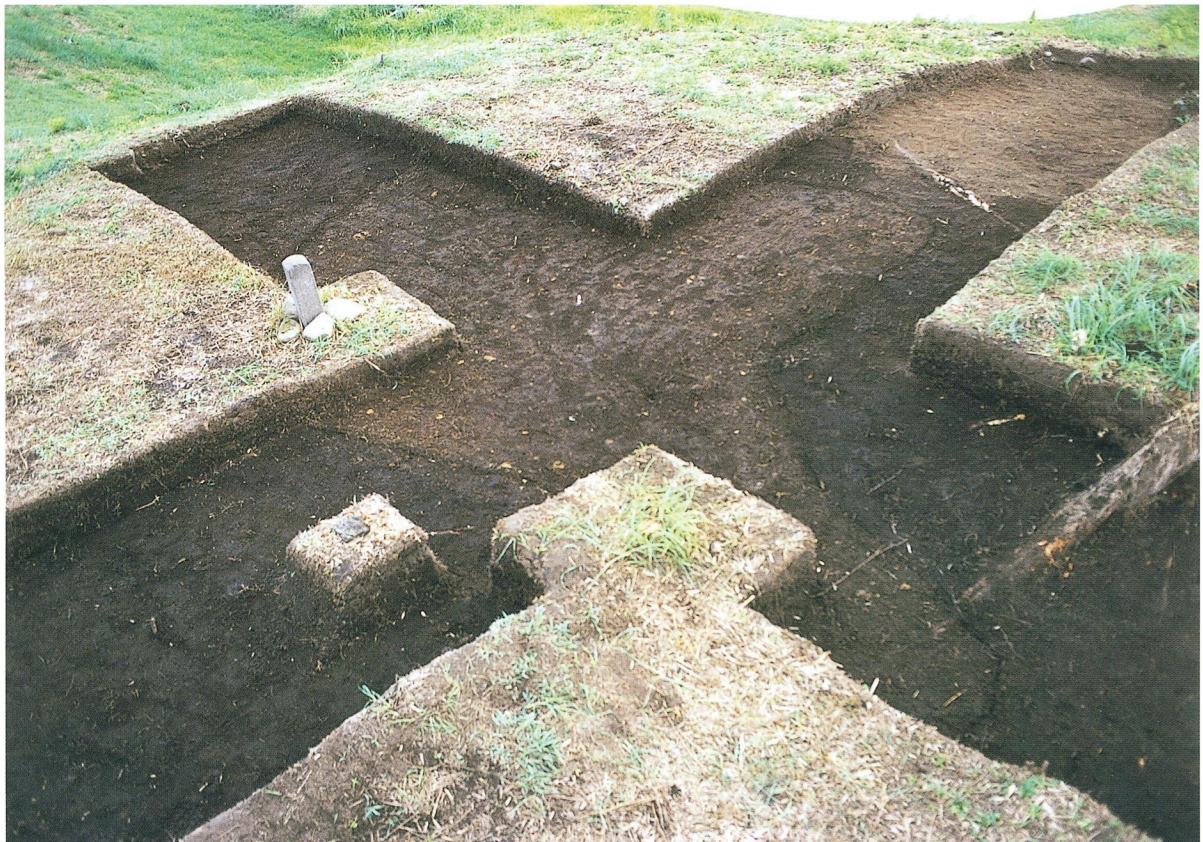
同上 墳頂平坦面の墓壙（北西から）

後円部墳頂のトレンチにおいて、埋葬主体部と考えられる一辺約3.6mの隅丸方形の墓壇を確認した。墳頂平坦面の南西部で南西―北東方向に主軸をとる。墓壇周辺では土師器の高坏・壺の破片が多数出土しており、特に墓壇北側に集中する。なお、46号墳は未掘古墳であるため、調査では墓壇の範囲確認のみに留まっている。

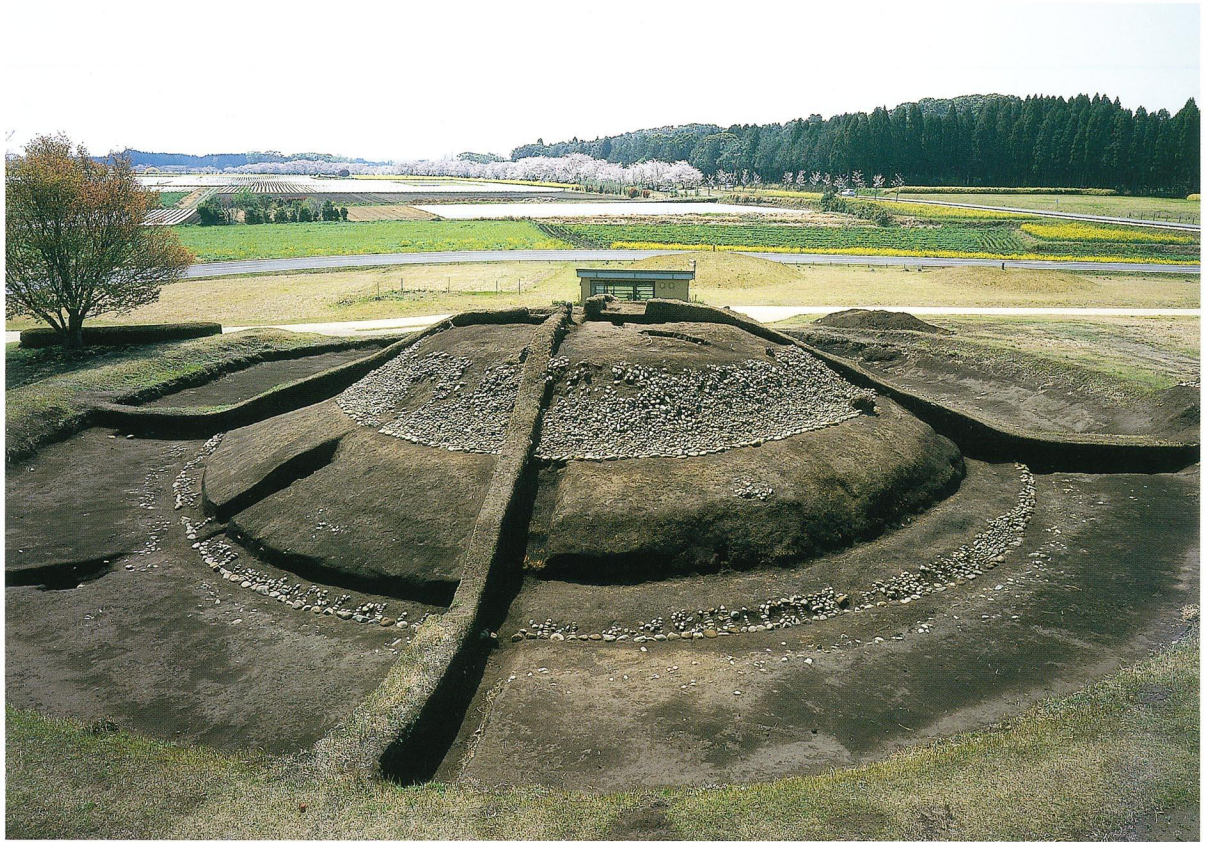
111号墳 発掘調査時全景（西から）

墳丘中心から8方向に設定したトレンチ調査によって、墳丘築造後の堆積土及び「風土記の丘」における復元整備の状況を確認し、その後に全域を対象とした全面的な墳丘の検出を行った。調査の結果、111号墳は周溝を有する墳丘斜面を葺石で覆った2段築成の円墳であることが判明した。

墳丘1段目は後世の攪乱により大規模な削平を受けており、墳裾部だけを残す所がほとんどであったが、削平を受けた1段目以外の葺石については、保存状態は非常に良好であった。また、8方向に設定したトレンチにおいて、最大幅約5.5m、最大深約70cmを測る周溝を確認した。

墳頂部では、平坦面の中央部から南西部において、重複する墓壙3基を検出し、すべてについて半裁による確認調査を行った。3基すべてが木棺直葬で、そのうち第1主体部では、棺外で須恵器壺と土師器鉢、棺内で玉類と挂甲などが原位置で出土したことが特記される。

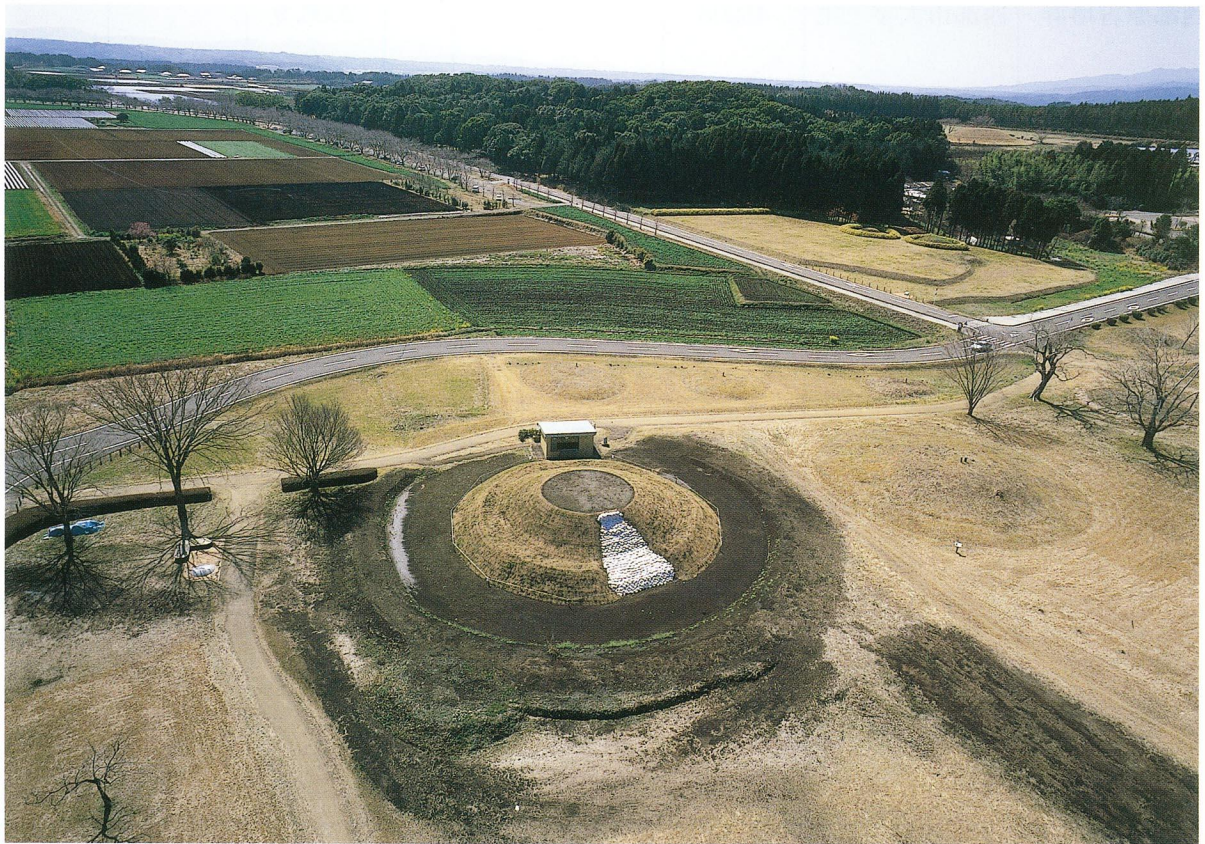
111号墳 復元整備第1期目完了状況（北東から）

遺構面の保護を最優先することを前提に、本来の墳丘面、葺石、墓壙を露出させずに、砂を5cmほど被覆させて遺構面を覆った後に、40~80cmの厚みの保護土を盛り土した。しかし、葺石については、良好な保存状況であったことから、古墳築造時の本来の姿を見学できるように、墳丘北西側1/8を露出展示することとした。なお、露出展示箇所以外の表面については芝を貼って仕上げた。

葺石の露出展示と墓壙のサイン表示については、第2期目の工事で実施する。また、現代の造作と判明した墳丘を巡る周堤帯の除去についても、来年度に実施する。
